LAUDO DE VISTORIA CAUTELAR E PROCEDÊNCIA VEICULAR

PEUGEOT | 206 14 FELINE 2004 / 2005

Data da Vistoria: 10/04/2018 11:49:43
 Laudo nr: 806935
 Consulta: PESQUISA CAUTELAR COMPLETA
 Cód. da Consulta: 5424970
 Data da Consulta: 09/04/2018 16:39:57
 Marca / Modelo: PEUGEOT | 206 14 FELINE
 Ano / Modelo: 2004 / 2005
 Cor / Combustível: PRETA / GASOLINA
 Cidade / UF (BIN): JACAREI / SP
 Chassi (BIN): 9362AKFW95B017619
 Motor (BIN): 10DBS10000489
 Câmbio (BIN):
 Renavam: 00849312469
 Nr. Lacre da Placa:

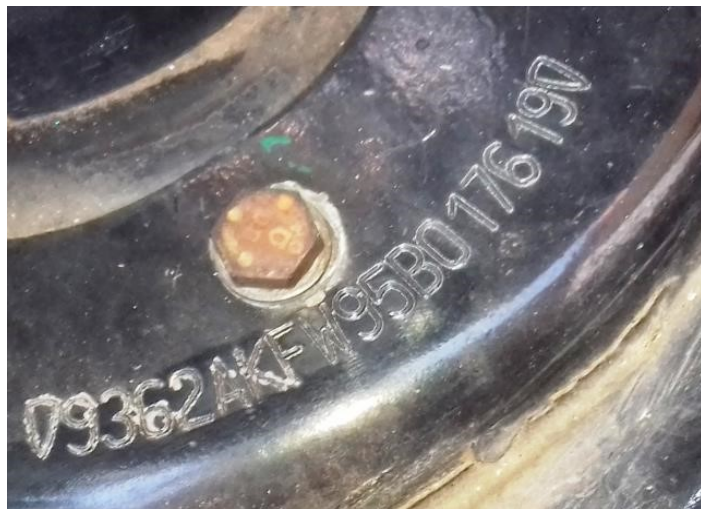
A NUMERAÇÃO IDENTIFICADORA DO CHASSI

✓ 018 - Gravação sem vestígios aparentes de adulteração.

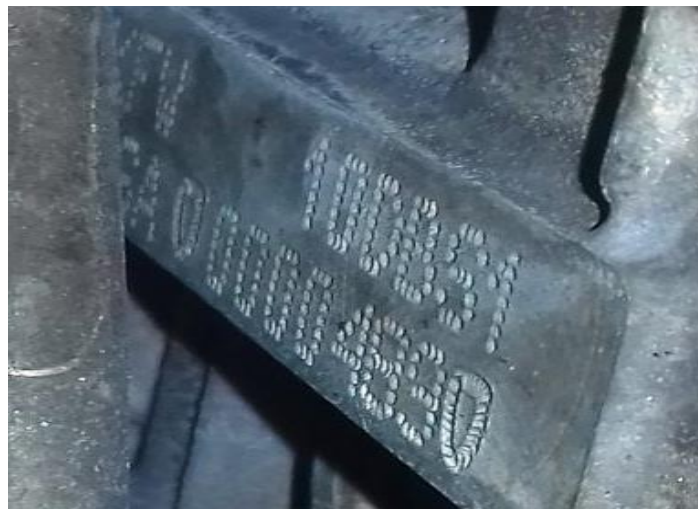
A NUMERAÇÃO IDENTIFICADORA DO MOTOR

OBSERVAÇÃO: *A NUMERAÇÃO DO MOTOR COINCIDE PARCIALMENTE COM A BIN, PODENDO SER EXIGIDO REGULARIZAÇÃO PELO ÓRGÃO DE TRÂNSITO. *Consta RESTRIÇÃO ADMINISTRATIVA: SINISTRO/RECUPERADO, conforme pesquisa anexada ao laudo.

✓ 041 - Gravação sem vestígios aparentes de adulteração.

✓ 048 - Numeração é a mesma que consta registrada nos bancos de dados dos órgãos competentes (BIN)

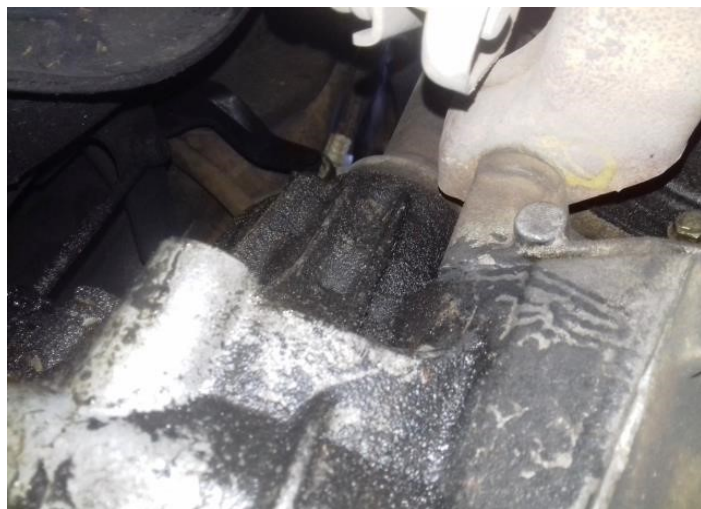
A NUMERAÇÃO IDENTIFICADORA DO CÂMBIO

✗ 066 - Gravação obstruída/sem acesso (item excluído de parecer por não haver condição visual para exame)

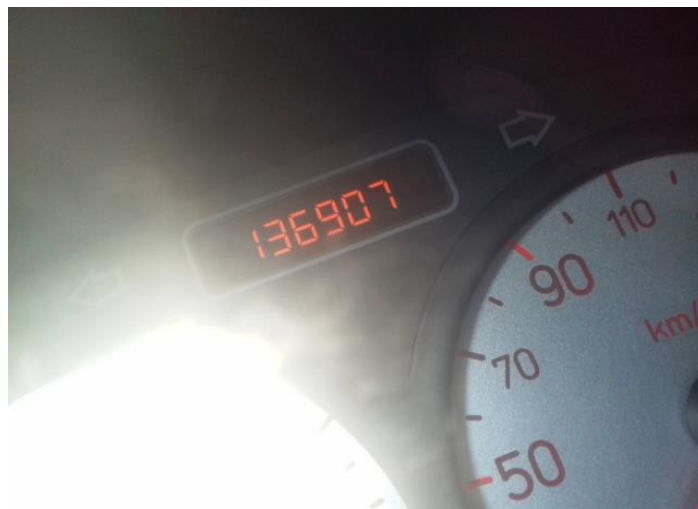
HODÔMETRO

✓ 253 - Hodometro fotografado.
